## Технология и концепции за ремонт и защита на стоманобетон

# Оценка на резултатите от прегледа и диагноза на повредите

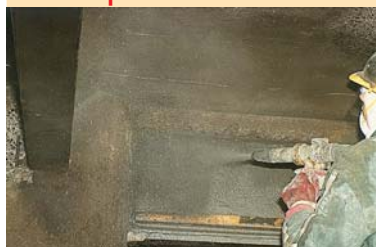
## ▲ Осигуряване на допълнително покритие на бетона

- ▲ Старият традиционен подход.

- ▲ Много скъп, ако правилно се нанесе върху цялата бетонна повърхност.
- ▲ Няма ефект при по-нататъшно агресивно влияние.
- ▲ Не осигурява защита

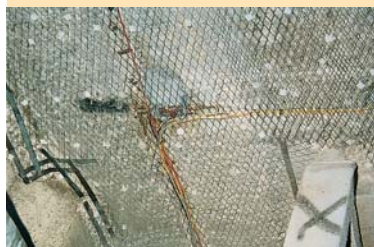
## ▲ Прилагане на катодна защита

- ▲ Единственият начин за пълно спиране на корозията на стоманата.
- ▲ Дълготрайно решение (с цялостен ремонт и контрол).

- ▲ Повишава се разходо за поддръжка.
- ▲ Много конструкции не са подходящи (достъп/прекъсната армировка/предварително налягане на стоманата и т. н.)

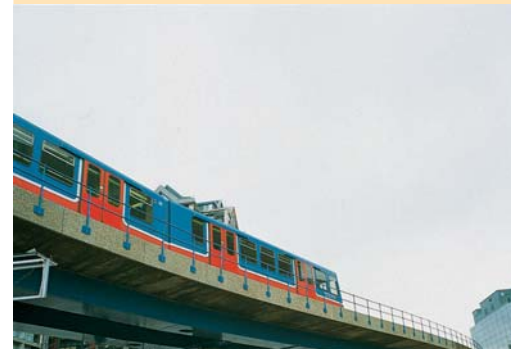
## ▲ Ремонт и защита на бетон с инхибитори на корозията

- ▲ Всички предимства на конвенционалния ремонт и защита.
- ▲ Намалени количества отпадък на бетона.
- ▲ Силно намалени вибрации от шум и прах.
- ▲ Намален период на изпълнение.
- ▲ Осигурява защита срещу остатъчни хлориди и поява на анодни участъци.
- ▲ Икономически изгоден.
- ▲ Повечето конструкции са подходящи.
- ▲ Не се повишават разходите за поддръжка (с изключение на освежаващи декоративни покрития след 10-15 години).

- ▲ Не са открити за предварително налягани конструкции (до сега).

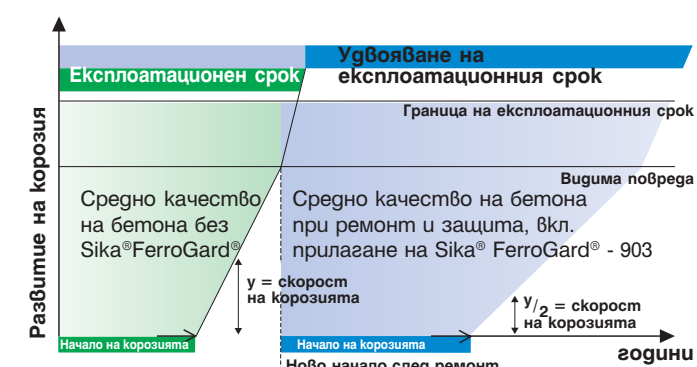
**Sika® FerroGard®-903+ като част от стратегия за цялостен ремонт и защита след видима повреда на бетона.**

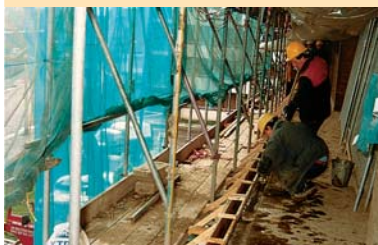
## ▲ Повторно алкализирание или обезсоляване

- ▲ Основава се на противоположни на катодната защита принципи.
- ▲ Ограничено отстраняване на бетон.
- ▲ Не се повишават разходите за поддръжка (с изключение на защитни покрития).

- ▲ Много високи разходи за сглобяване на съоръженията.
- ▲ Не всички конструкции са подходящи (както при катодната защита).
- ▲ Където има възможност за реакция на алкален добавен материал.
- ▲ Не е екологично приемливо (алкални отпадъци).

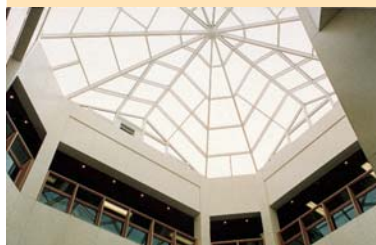
## ▲ Декоративно покриване и изолация

- ▲ Много добър външен вид.
- ▲ Осигурява допълнителна изгода от изолация.
- ▲ Осигурява дългосрочно решение.

- ▲ Много скъп.
- ▲ Може да покрие скрити дефекти.
- ▲ Удължен период на изпълнение.

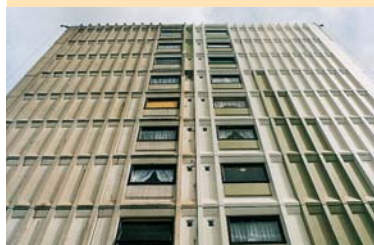
## ▲ Конвенционален ремонт и защита

- ▲ Задоволява съществуващите национални стандарти
- ▲ Доказани експлоатационни характеристики (над 20 г. със системите **Sika®**).
- ▲ Осигурява известна защита срещу скрити повреди от карбонизация.

- ▲ Икономически изгодно.
- ▲ Няма защита срещу скрити повреди от хлориди.
- ▲ Изисква отстраняване на повредения бетон.
- ▲ Значителни вибрации от шум и прах.

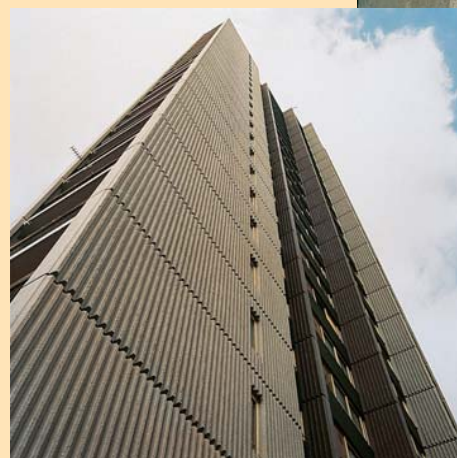
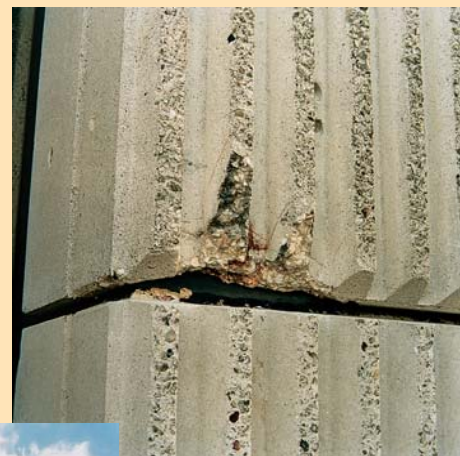
## ПОВРЕДА ОТ МЕХАНИЧНО ВЪЗДЕЙСТВИЕ

- ▲ 24-етажен жилищен блок; скелет от армиран бетон с архитектурни облицовъчни сглобяеми бетонни панели.

- ▲ Повредени са архитектурните облицовъчни панели от натоварване и удар по време на първоначалното строителство.
- ▲ Пукнатини и неподходящо покритие върху стоманената армировка.

- ▲ Отстраняване на повредения бетон и подготовка на подложената на корозия армировка.
- ▲ Защита на армировката със **SikaTop®-Armotec 110 EpoCem®**.
- ▲ Заместване на повредения бетон със строителен разтвор за ремонт **Sika®**.
- ▲ Осигуряване на плътна, декоративна повърхностна обработка и защита със **Sikagard®-550 W**.

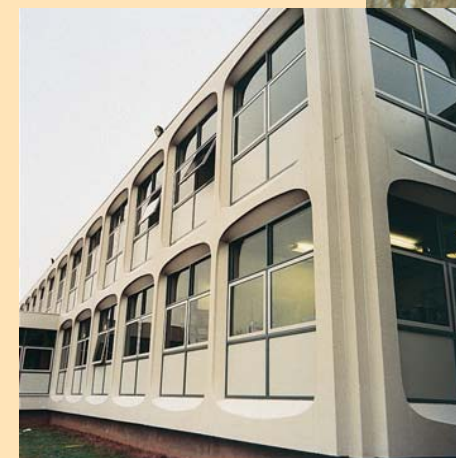
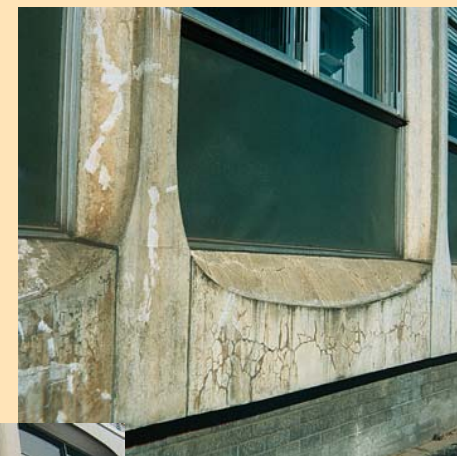
## ПОВРЕДА ОТ ХИМИЧНО ВЪЗДЕЙСТВИЕ

- ▲ Административна сграда със сглобяеми стомано-бетонни конструкции.

- ▲ Реакция на алкален добавъчен материал в бетона, водеща до типично напукване от образувания разширяващ се гел.

- ▲ Механична подготовка.
- ▲ Поставяне на кърпки и запълване на повърхностните дефекти и пукнатините с епоксидния строителен разтвор **Sikadur®-31**.
- ▲ Осигуряване защита на запълнените пукнатини срещу достъп на вода със **Sikagard®-550 W**.

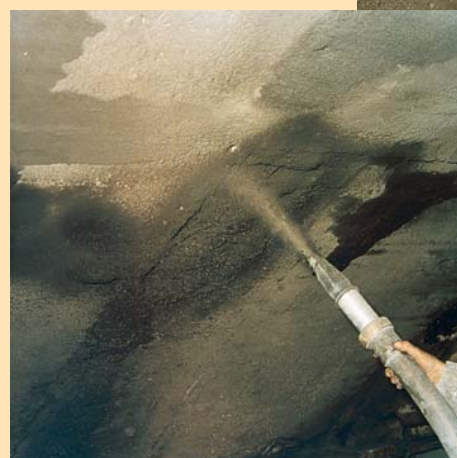
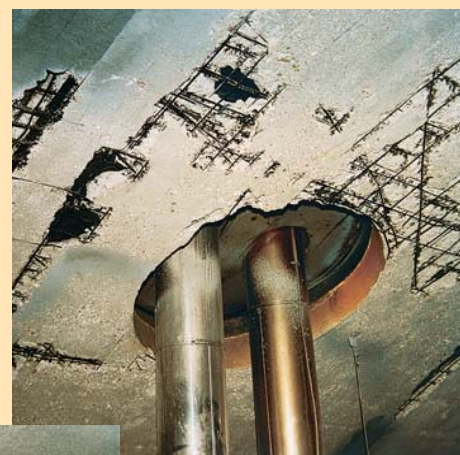
## ПОВРЕДА ОТ ХИМИЧЕСКО ВЪЗДЕЙСТВИЕ

- ▲ Фабричен покрив над производствени съоръжения.

- ▲ Агресивно въздействие на химически вещества върху бетона.
- ▲ Корозия на стоманата при висока температура и влажност.

- ▲ Отстраняване на повредения бетон и подготовка на подложената на корозия армировка.
- ▲ Защита на армировката със **SikaTop®-Armotec 110 EpoCem®**.
- ▲ Заместване на повредения бетон със **SikaCem®-133 Gunite**.
- ▲ Защита на повърхността от по-нататъшно действие на агресивни химически вещества посредством покритие с високи експлоатационни характеристики **SikaGard®**.

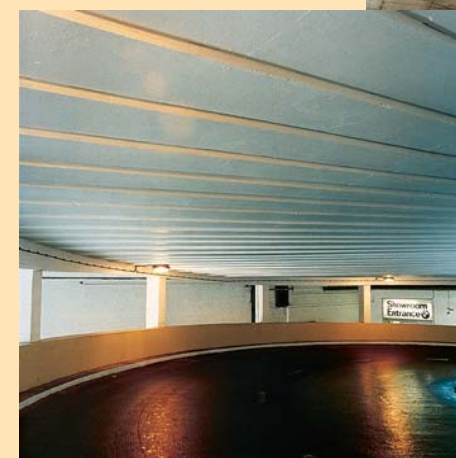
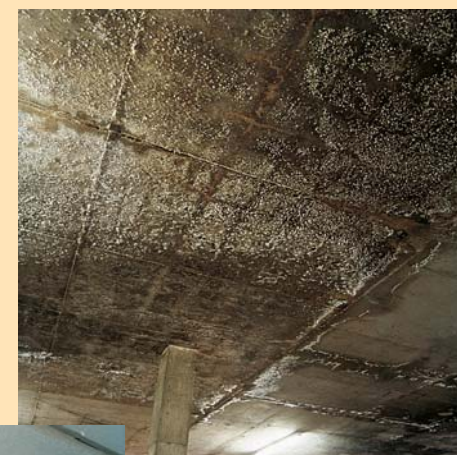
## ПОВРЕДА ОТ ФИЗИЧНО ВЪЗДЕЙСТВИЕ

- ▲ Многоетажна бетонна паркингова конструкция.

- ▲ Повреда от замръзване-размръзване на бетонните колони и софити в резултат на кондензация и въздействие на солите за отстраняване на лег.

- ▲ Ремонт и повторно профилиране със строителните разтвори **SikaTop®**.

- ▲ Защита срещу бъдещ достъп на вода и соли със **Sikagard®-680 S** (колони и софити) и **Sikagard®-550 W** (области, застрашени от напукване - парапети и външни фасади).
- ▲ Уплътняване на съединенията с фугоуплътнителите **Sikaflex®**.
- ▲ Защита на стоманата от корозия с покритията **Sika® Icosit®**.

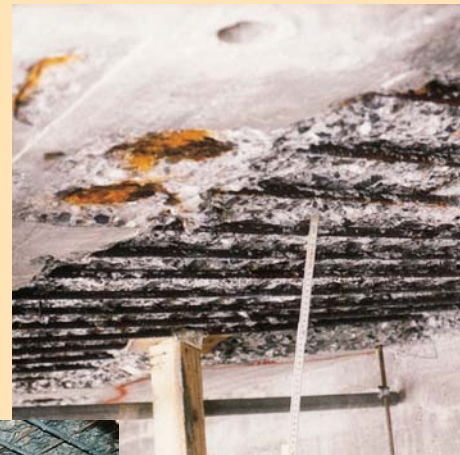
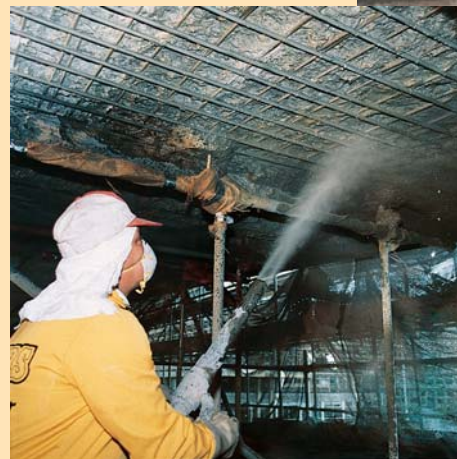
## ПОВРЕДА ОТ ФИЗИЧНО ВЪЗДЕЙСТВИЕ

- ▲ Главен шосеен мост, дълъг 150 м.

- ▲ Повреда на бетона на парапета и фундамента на моста, дължаща се на действието на замръзване-размръзване, ускорена от солите за отстраняване на лед.

- ▲ Подготовка на повърхността и отстраняване на дефектния бетон чрез водна струя с високо налягане.
- ▲ Паранет: **Sika® MonoTop®-610** за защита от корозия на арматурката и като свързващ мост, следван от строителен разтвор за ремонт **Sika® MonoTop®** с дебелина 3-6 см.
- ▲ Фундамент: антикорозионна защита със **SikaTop®-Armatec 110 EpoCem®** и след това **SikaCem® Gunite 133** чрез пръскане.

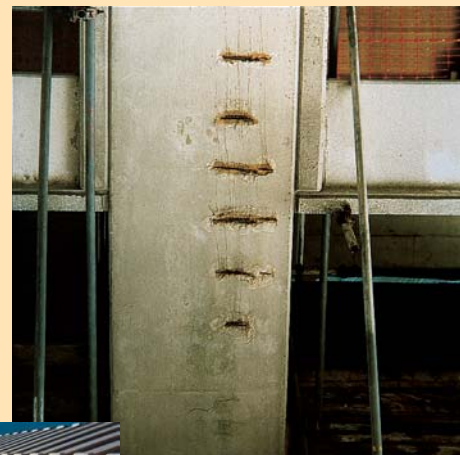
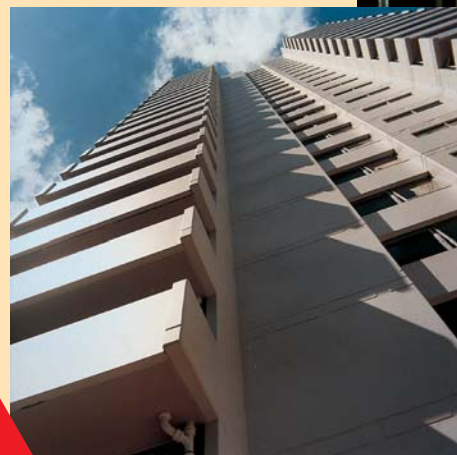
## ПОВРЕДА В РЕЗУЛТАТ НА КАРБЕНИЗАЦИЯ

- ▲ Многоетажен жилищен блок с бетонен скелет и сглобяеми облицовъчни панели.

- ▲ Неподходящо бетонно покритие на стоманената арматура с пространно напукване и разслояване след дълбока карбонизация, достигнала стоманата.

- ▲ Подготовка на бетонната повърхност чрез водна струя с високо налягане.
- ▲ Подготовка на подложката на въздействие стоманена арматура чрез пясъкоструйно почистване.
- ▲ Защита на стоманената арматура и свързващ мост със **SikaTop®-Armatec 110 EpoCem®**.
- ▲ Ремонт и повторно профилиране със строителен разтвор за ремонт **Sika®**.
- ▲ Защита срещу карбонизация на запълнени пукнатини по бетонната повърхност с покритие **Sikagard®-550W**.
- ▲ Уплътняване на съединенията с фугоуплътнител **Sikaflex®**.
- ▲ Защита на галванизирани перила с покрития **Sika® Icosit®**.

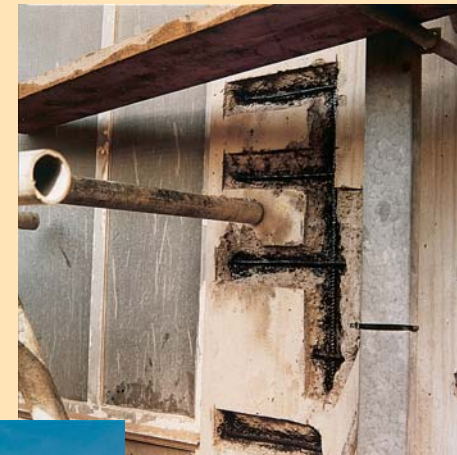
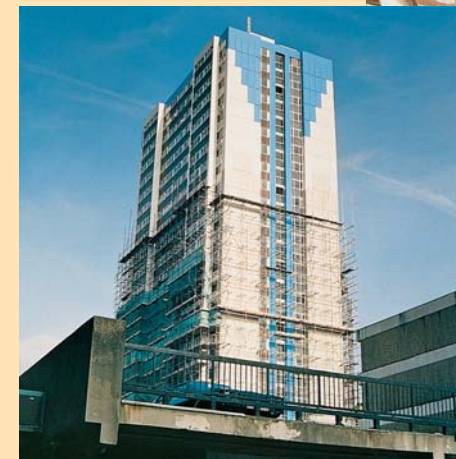
## ПОВРЕДА В РЕЗУЛТАТ НА КАРБЕНИЗАЦИЯ

- ▲ 26-етажен жилищен блок от лек монолитен бетон.

- ▲ Неподходящо бетонно покритие върху стоманената арматура с последващо напукване, появяване на петна и разслояване.

- ▲ Подготовка чрез пясъкоструйно почистване.
- ▲ Паранет: **Sika® MonoTop®-610** за защита от корозия

на арматурката и изграждане на свързващ мост, следвано от строителен разтвор за ремонт **Sika® MonoTop®** с дебелина 3-6 см.

- ▲ Ремонт с лек строителен разтвор **SikaTop®**.
- ▲ Нивелиране и запълване на порите с нивелиращите строителни разтвори **SikaTop®**.
- ▲ Защита срещу карбонизация на запълнените пукнатини и възстановяване естетичния външен вид на конструкцията със **Sikagard®-550 W** и **Sikagard®-680 S**.
- ▲ Уплътняване на съединенията с фугоуплътнител **Sikaflex®**.

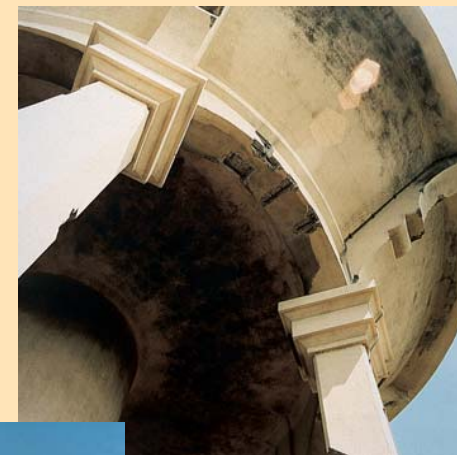
## ПОВРЕДА В РЕЗУЛТАТ НА КАРБЕНИЗАЦИЯ

- ▲ Историческа кула за питейна вода от стоманобетон.

- ▲ Външно дълбочината на карбонизацията е достигнала главната стоманена арматура, което води до корозия с последващо напукване и разслояване на бетона.

- ▲ Подготовка на повърхността чрез пясъкоструйно почистване.
- ▲ Защита на стоманената арматура и изграждане на свързващия мост със **SikaTop®-Armatec 110 EpoCem®**.
- ▲ Ремонт и изравняване със строителните разтвори **SikaTop®**.
- ▲ Защита срещу карбонизация и придаване на естетичен външен вид със **Sikagard®-680 S**.

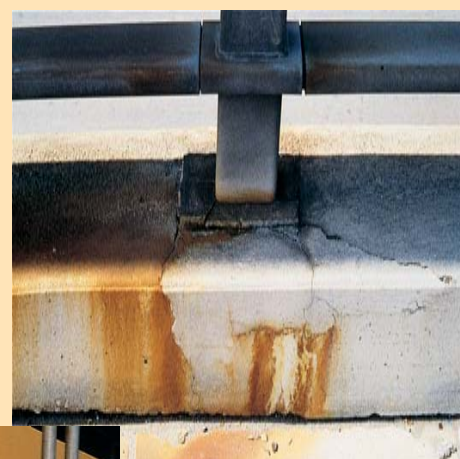
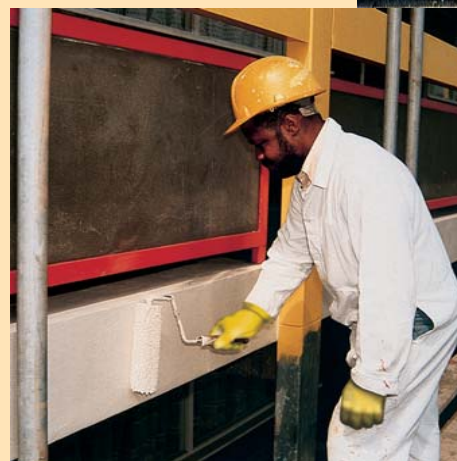
## ПОВРЕДА В РЕЗУЛТАТ НА ЕЛЕКТРОКОРОЗИЯ

- ▲ Бетонен парапет в паркингова конструкция на летище.

- ▲ Галванизирани стоманени перила, закрепени към края на стоманобетонната греда с директен контакт между галванизирания и армиращата стомана, водещ до корозия.

- ▲ Отстраняване и повторно монтиране на покритието с епоксидна боя **Sikagard®** стоманени перила с помощта на **SikaGrout®-42** (епоксиден разтвор за анкериране).
- ▲ Изкърпване и изравняване на повредения бетон със строителните разтвори за ремонт **SikaTop®**.
- ▲ Защита срещу по-нататъшен достъп на вода със **Sikagard®-550 W**.

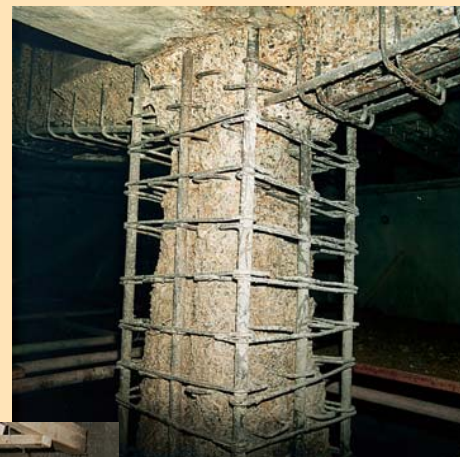
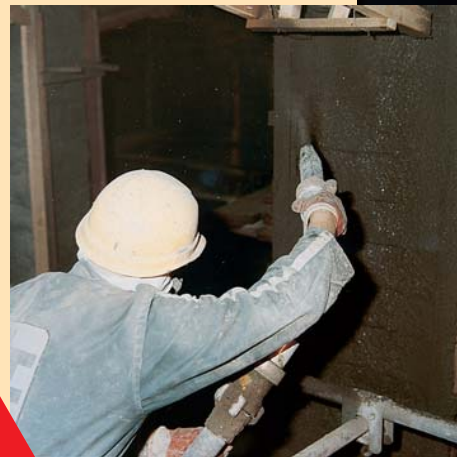
## КОРОЗИОННИ ЗАМЪРСИТЕЛИ

- ▲ Виадукт с дължина 1200 м, състоящ се от 10 моста над шосе и железопътна линия.

- ▲ Цялостна, ускорена от хлориди корозия на армировката, особено под разширителните фуги в плочата на моста.

- ▲ Запълване на фугите в плочата на моста.
- ▲ Отстраняване на целия повреден бетон.
- ▲ Обработване чрез водна струя с високо налягане за намаляване съдържанието на остатъчни хлориди.
- ▲ Песъкоструйно почистване за подготовка на корозиралата стоманена армировка.
- ▲ Ремонт и повторно профилиране със строителния разтвор за сухо пръскане **SikaCem® Gunit 133**.

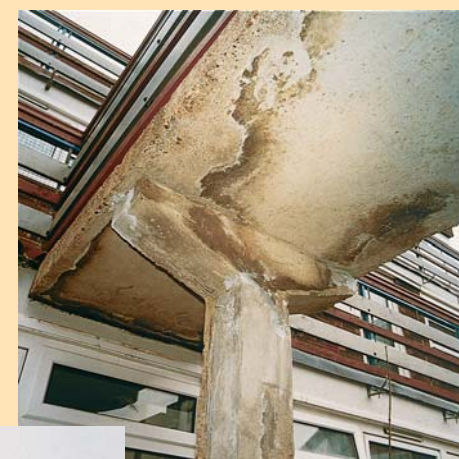
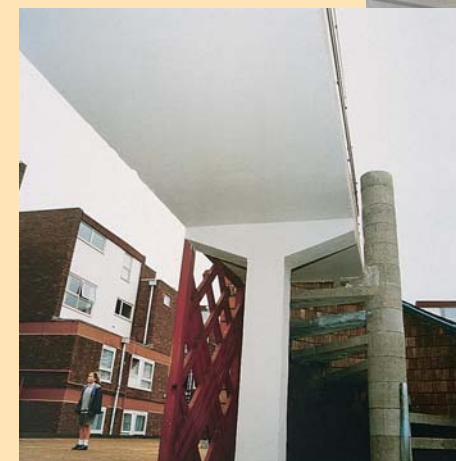
## КОРОЗИОННИ ЗАМЪРСИТЕЛИ

- ▲ Пешеходна пътека/мост на втория етаж на болница.

- ▲ Бетон, повреден в резултат от действието на замръзване-размръзване и корозия на армировката, ускорена от хлоридни соли за отстраняване на лег.

- ▲ Подготовка на повърхността чрез обработка с водна струя с високо налягане и на корозиралата стоманена армировка чрез пясъкоструйно почистване.
- ▲ Защита на стоманената армировка със **SikaTop®-Armotec 110 EpoCem®**.
- ▲ Ремонт със строителни разтвори **SikaTop®**.
- ▲ Защита срещу скрити повреди чрез импрегниране с инхибитор на корозията **Sika® FerroGard®-903**.
- ▲ Защита с премостващи пукнатини система **Sikagard®-550W**.

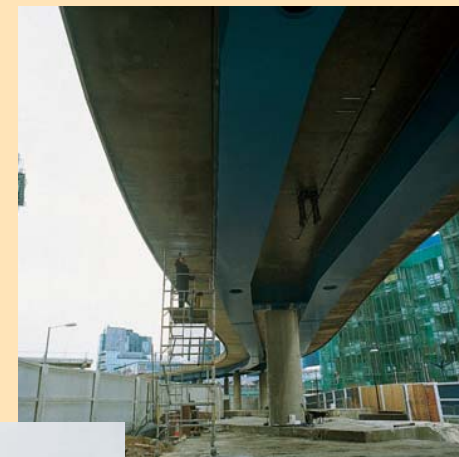
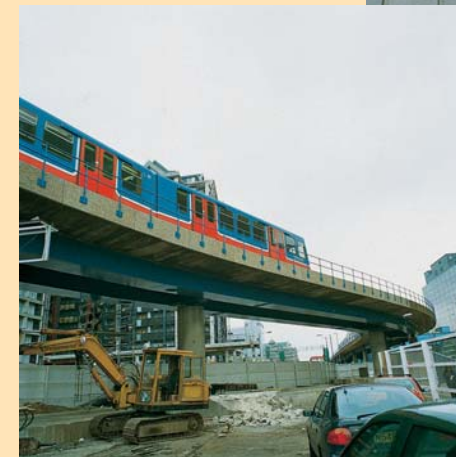
## КОРОЗИОННИ ЗАМЪРСИТЕЛИ

- ▲ Нова лека надлезна конструкция на железопътен мост.

- ▲ Неподходящо покритие на бетона и бъдещо излагане на моста на действието на соли за отстраняване на лег.
- ▲ Механична повреда на архитектурните панели в резултат на бомбена експлозия в близост.

- ▲ Импрегниране със **Sika® FerroGard®-903**.
- ▲ Защитно покритие от **Sikagard®-550 W** за предотвратяване на по-нататъшен достъп на вода и хлориди.

- ▲ Заместване с нови тънкопрофилни бетонни панели, с добавка на суперпластификатора **Sikament®** и инхибитор на корозията **Sika® FerroGard®-901**.

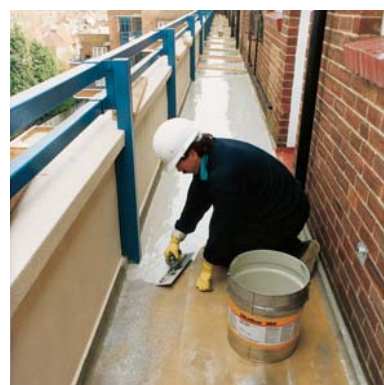
### ▲ Покрития за покриви конструкции Sika®

За хидроизолация на еластични премостващи пукнатини повърхности на балкони и плочи на мостове.

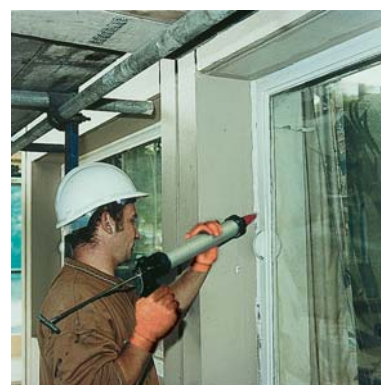
### ▲ Фугоуплътнители Sikaflex®

Специален асортимент от еднокомпонентни уплътнители, специално предназначени за работа със системите за ремонт и защита Sika.

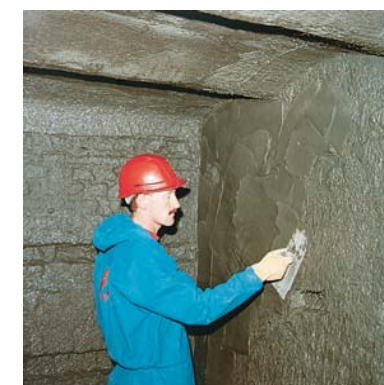
### ▲ Sika® за хидроизолация на конструкцията

Добре изпитана система, която осигурява вътрешна хидроизолация както за нови проекти, така и за саниране в сутерени, асансьорни шахти, мазета, паркинги за автомобили и др.

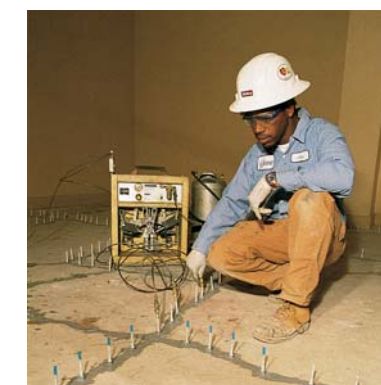
### ▲ Смоли за инжектиране Sikadur®

Конструкционни смоли за инжектиране и залепване на пукнатини и кухини при възстановяване на монолитността.

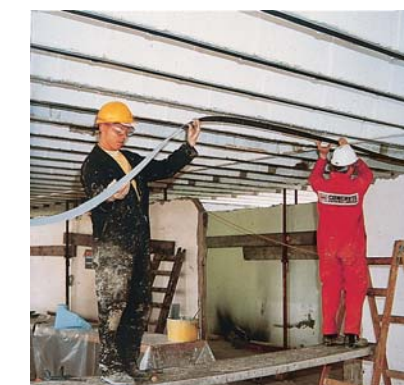
### ▲ Sika® CarboDur® за конструкционно укрепване

Залепваща се композитна усилваща система за конструкционно укрепване и за увеличаване на товароносимостта на плочи, стени, греди и др.
